생활폐기물 수집·운반작업, 이것만은 반드시 확인!

주요 사고사망 재해사례

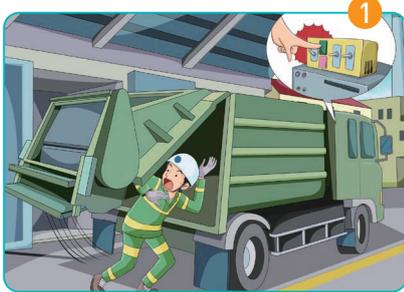
1 이물질 제거 중 파카에 끼임

연번	중 점 확 인 사 항	자체점검내용	
		실시	미실시
1	운전석 파카S/W 조작 시 차량 후면의 작업자 위치 확인 후 조작 ※ 운전원이 아닌 수거작업자 파카S/W조작, 양수조작, 상호 통신설비 경적등 조치		
2	수거차량이 운행하는 상태에서 수거함 위에서 작업 금지 → 대형폐기물, 재활용 대형트럭 적재함 상부 등		
3	압착진개청소차 투입구 회전판 동작 시 신체접근 금지		
4	수거차량의 후면 발판 탑승 금지		
5	수거차량 측·후방 반사판 부착, 정차 시 비상등 점등, 반사판이 부착된 작업복 착용

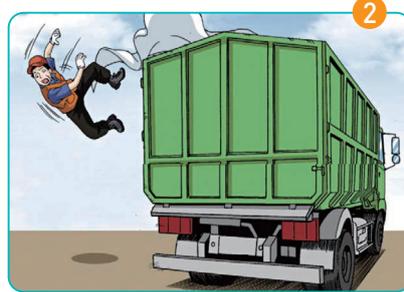
2 적재함 덮개 제거 중 떨어짐

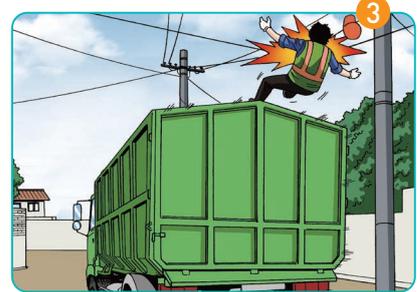
3 적재함 탑승 이동 중 전선에 걸려 떨어짐

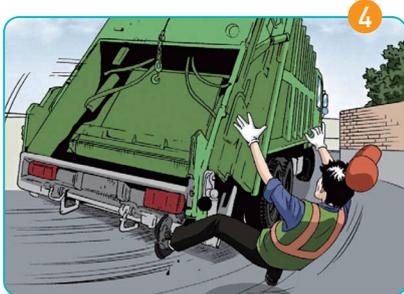
4 수거차량에 매달려 이동 중 떨어짐

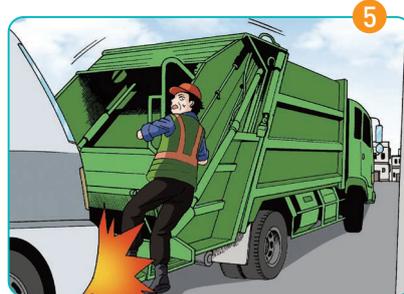
5 후진 시 차량이나 벽면에 끼임

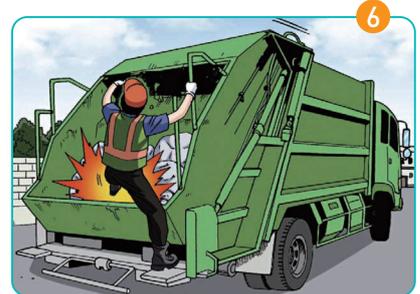
6 수거차량 회전판에 끼임
